～DX技術による商業施設の設備保全高度化を目指して～
京急百貨店で世界最小クラスのドローンを活用、天井裏点検の実証実験を実施
有用性が実証されたことを受け、導入に向けた検討を引き続き進めてまいります

《実証実験概要》

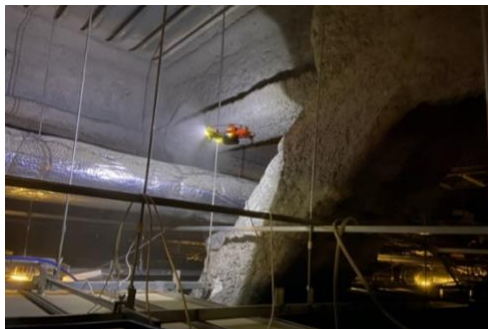
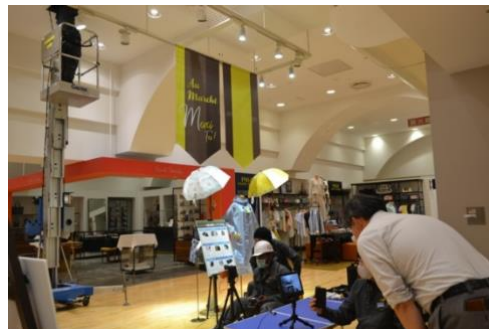
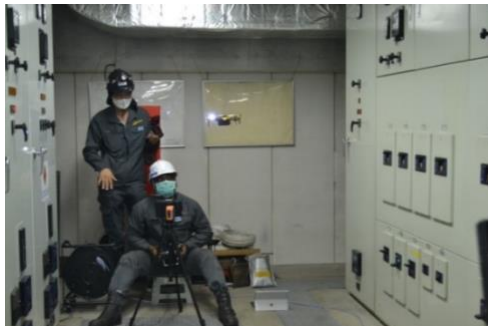
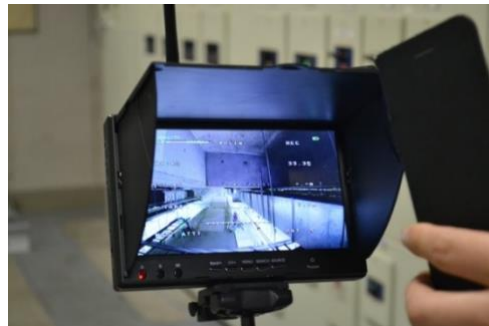
実証実験の様子

- ・直接目視が難しく狭小な空間である天井裏にて、「IBIS」が安定飛行できるか検証。
- ※飛行できなかった場合は「IBIS」がどのような挙動になったかを記録
- ・ダクトや配線で死角が多く、直接目視ができない箇所も安定飛行できるか検証。
- ・高い天井高の場所についても延長アンテナを使い、操縦者が高所作業車に上がらずドローン操縦できるかを検証。（地上との距離が離れると電波状況が悪化するため、延長アンテナを使用しない場合は高所作業車に上がる必要性が生じる）

- ・縦横50cmの空間で、障害物に触れることなく安全に遠隔操作できた。
- ・下から見上げると死角となってしまう箇所についても、安定して飛行できた。
- ・延長ケーブルを使った遠隔操作、安定飛行ができた。
- ・インターネット及びLANケーブルを活用し、点検現場から離れた別室にてドローンのリアルタイム映像を視聴することができた。

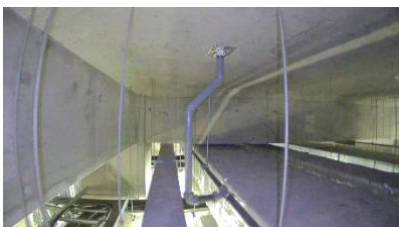
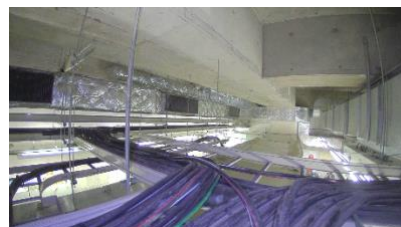
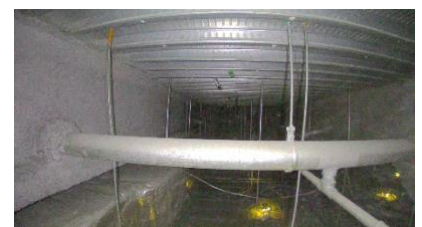
狭小空間特化型ドローン「IBIS（アイビス）」で撮影した天井裏の画像

- ・「IBIS」が撮影した映像がトラブルを確認でき、近接目視の代替となり得るか検証。
- ・水漏れの有無の確認が可能な品質か検証。
- ・天井面部材と吊り金具がしっかりつながって固定されていることを確認可能な品質か検証。

- ・人が立ち入ることが難しい空間や死角となってしまう空間も、近接目視と変わらないレベルで点検ができた。

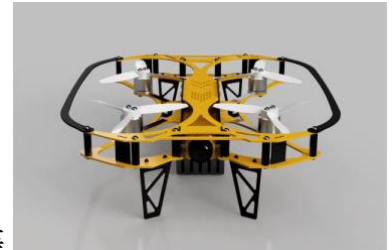
サイズ : 191×179×54mm (プロペラガード込み)

重量 : 170g (バッテリー込み)

飛行時間 : 最大8分間

装備類 : LED照明、防塵モーター、超高感度カメラ 他

特徴 : 狭小空間でも安定飛行できる性能を特徴としている。
現在、製鉄会社や電力会社、石油化学コンビナート等の大型プラント設備を保有する企業を中心に、煙突内、配管内、ボイラー内などの点検に活用されている。
